ԴԻՄԻՏՐՈՎԻ «ՍՈՒՐԲ ԱՍՏՎԱԾԱԾԻՆ» ԵԿԵՂԵՑՈՒ ՃԱՐՏԱՐԱՊԵՏԱԿԱՆ ԱՌԱՆՁՆԱՀԱՏԿՈՒԹՅՈՒՆՆԵՐԸ ԵՎ ԾԱԳՈՒՄՆԱԲԱՆԱԿԱՆ ՀԱՐՑԵՐԸ ՀՆԱԳԻՏԱԿԱՆ ՓՈՐՁԱՔՆՆՈՒԹՅՈՒՆՆԵՐԻ ՀԱՄԱՏԵՔՍՏՈՒՄ

Հովհաննիսյան Գ.Ա.

Փորձաքննությունների ազգային բյուրո,
Երևան, Հայաստան

ARCHITECTURAL FEATURES AND ISSUES OF THE ORIGIN OF THE "HOLY MOTHER OF GOD" CHURCH IN THE VILLAGE OF DIMITROV IN THE CONTEXT OF ARCHAEOLOGICAL EXPERTISE

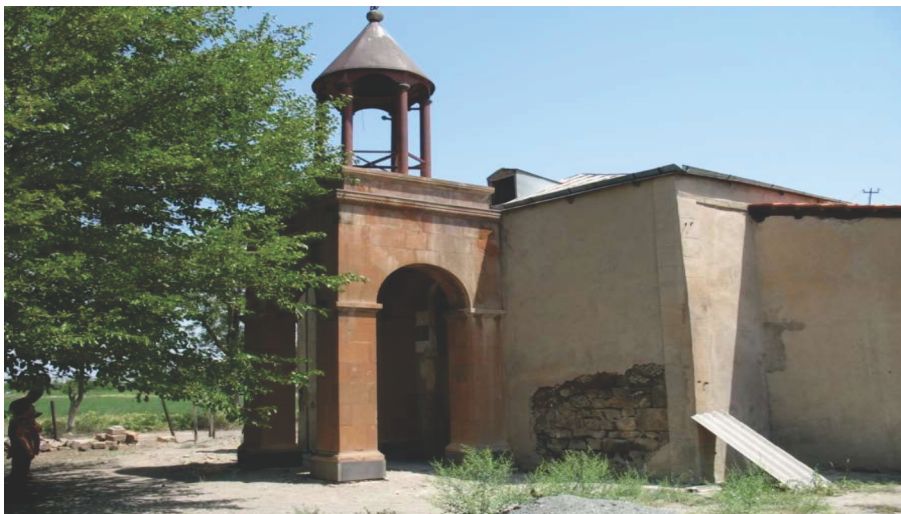
Նկար 1. Դիմիտրով գյուղի «Սբ. Մարիամ Աստվածածին» եկեղեցին հարավ արևմտյան կողմից

Դմիտրով գյուղի «Սբ. Մարիամ Աստվածածին» եկեղեցին պատկանում է 19-րդ դարի ՀՀ տարածքում առկա ինքնաշեն գյուղական եկեղեցիների տիպին, ուղղանկյուն հատակագծով եռանավ բազիլիկ տիպին հարող կառույց է, որն արևելքում ավարտվում է ուղղանկյուն, կամարակապ խորանով և երկու կողմերից ուղղանկյուն փոքրաչափ ավանդատներով: Ներսից և դրսից եկեղեցին սվաղված է, հատակը՝ սալարկված, տանիքը՝ քառաթեք: Ունի երկու մուտք՝ արևմտյան և հարավային կողմերից և ութ կամարաձև պատուհաններ՝ մեկ պատուհան առկա է արմտյան մուտքի դռան բարավորի տեղում, իսկ ավանդատներն ու խորանն ունեն մեկական պատուհաններ, հարավային և հյուսիսային պատերն ունեն երկուական պատուհաններ, որոնք նորացված են մետաղապլաստե մուգ շականակագույն փեղքերով պատուհաններով, ինչը և խաթարել է եկեղեցու պատմական տեսքը և համահունչ չէ 19-20-րդ դարերում դրա ունեցած արտաքին նկարագրին:

Արևմտյան մուտքին կից առկա է տուֆից շարվածքով քառասյուն զանգակատուն, որի սյունազարդ գմբեթը և վեղարը մետաղից են՝ պսակված մետաղական խաչով: Եկեղեցին հենված է նավերի երկայնքով ձգվող փայտե կլոր գերանների վրա, որոնք պահում են 3 զույգ փայտյա գավազանաձև (T-աձև) սյուները՝ ուղղանկյուն տարածքը բաժանելով 3 նավերի: Սյուներն ու խոյակները իրենց ձևով կրկնում են Առաքելական եկեղեցու վարդապետական օձագլուխ գավազանների ձևը, ինչպես նաև իրենց ձևով հանդիսանում հայկական մշակութային ժառանգության բացառիկ նմուշներից մեկի՝ Սևանի եկեղեցու փայտե քանդակազարդ խոյակի ձևի պարզեցված նմանակում: Այս ձևը մտնում է նաև հայկական ժողովրդական ճարտարապետության մեջ, որի հոյակերտ ապացույցն է Ադրբեջանի կողմից զավթված՝ Արցախի հյուսիսային շրջանի հայկական Բանանց գյուղի ժողովրդական տներում առկա փայտե խոյակները: Բացի այդ նման խոյակներով սյուներ կարելի է գտնել 19-րդ դարի գյուղական ինքնաշեն մի շարք հայկական եկեղեցիներում, օրինակ՝ Մելիք գյուղ, «Սբ. Հովհաննես» եկեղեցի, 1891թ., իսկ ներքին տարածության սվաղումն ու ներկումը կարող էր ուղղորդիչ փաստ հանդիսանալ եկեղեցու ուղղափառ կողմնորոշման մասով, եթե այն չլիներ գյուղական ինքնաշեն եկեղեցի, որտեղ չկան խիստ կանոններ: Բացի այդ նման օրինակներ ևս շատ են հանդիպում 19-րդ դարի գյուղական եկեղեցական ինքնաշեն ճարտարապետության մեջ, օրինակ՝ Գեղարոտի «Սբ. Գրիգոր» եկեղեցի, 1892 թ.: Նմանատիպ սյուներ առկա են նաև Վերին Դվինի «Մար Թումա» եկեղեցում, XIX դ., սակայն ասորական ճարտարապետության արտահայտչամիջոց՝ ուղիղ անկյուններին բնորոշ այս խոյակները ևս կողային մասում ունեն ուղիղ և ոչ կորացող ձև, ինչպես Դմիտրովի «Սբ. Աստվածածին» եկեղեցու դեպքում:

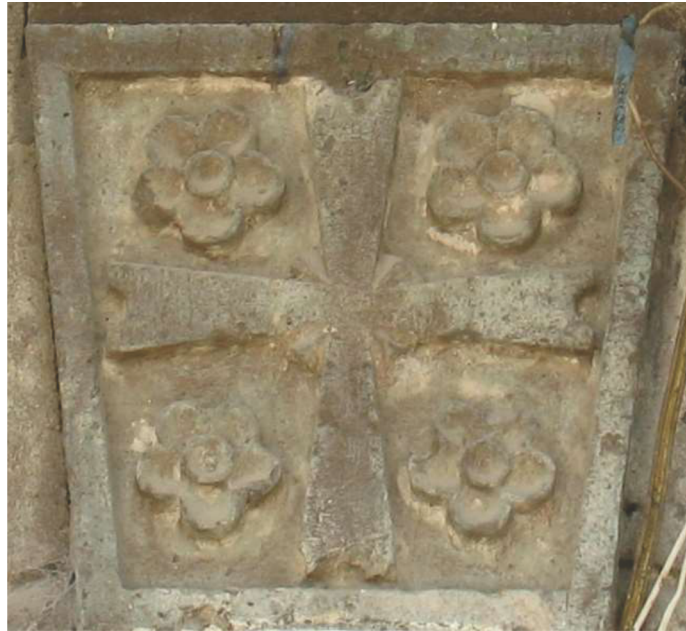
Նկար 2. «Սբ. Աստվածածին» եկեղեցու հարավային մուտքի խաչաքանդակը

Արտաքինից և ներքինից եկեղեցին հարուստ չէ գեղարվեստական հարդարանքներով կամ ճարտարապետական զարդաձևերով, եկեղեցուն գեղարվեստական շունչ են հաղորդել նոր տեղադրված կենտրոնական խաչի հորինվածքով փայտյա դռները և եկեղեցու կառուցմանը ժամանակակից հարավային մուտքի, քարե բարավորի կամարի փականաքարի տեղում առկա քարասալը, որն իրենից

ներկայացնում է սեղանաձև շրջանակի մեջ առնված հավասարակողմ Մալթական համարվող, ութագագաթ տիպի խաչի պատկեր, որի թևերն ավարտվում են երկու սրանկյուն գագաթներով, խաչի չորս կողմերում առկա է ծաղիկների ոչ արհեստավարժ կերպով պատկերում:

Նման խաչը կազմված է չորս նիզակների միացումով առաջացնելով ութագագաթ խաչ, որի յուրաքանչյուր ծայրը ցույց է տալիս մեկ առաքելություն [3]: Դրանք խորհրդանշում են Մատթեոսի ավետարանի ութ երանությունները, ինչպես նաև կարգի ութ հիմնարար առաքիլությունները՝ հավատարմություն, բարեպաշտություն, ազնվություն, քաջություն, պատիվ և փառք, արհամարհանք մահվան հանդեպ, համերաշխություն աղքատների և հիվանդների հանդեպ և հարգանք եկեղեցու հանդեպ: Կողային ծաղիկները խորհրդանշում են նոր կտակարանի չորս ավետարանիչներին, դրանք սովորաբար պատկերվել են իրենց խորհրդանիշներին համապատասխան կենդանակերպերով՝ առյուծ, արծիվ, հրեշտակ, ցուլ: Սակայն հետագայում տարբեր հուշարձանների խաչային հորինվածքներում ոճավորվել են՝ վերածվելով փոքր խաչերի կամ ծաղիկների, ինչպես «Սբ. Աստվածամայր» եկեղեցու դռան բարավորի օրինակում: Խաչի կենտրոնական հատվածի նմանօրինակ ծաղիկն, ըստ երևույթին, խորհրդանշում է Մարիամ Աստվածածինն, ում խորհրդաբանական սիմվոլներից մեկը հանդիսանում է սպիտակ շուշանը, իբրև իր անաղարտության և անմեղության խորհրդանիշ: Ութագագաթ խաչի և դրա չորս անկյուններում նմանատիպ լուծումների նախօրինակները հայկական մշակույթում կարելի է հանդիպել XII-XIVդդ. Կիլիկյան Հայաստանի միապետների կողմից հատված դրամների և պետական զինանշանների վրա (Լուսինյան արքայական տան զինանշանը, Հռոմկլայի զինանշանը, Կոստանդին IV նղրեցի թագավորի զինանշանը, Կիպրոսի արքա Ժան II Լուսինյանի զինանշանը և այլ օրինակներ) [4; 5, լուսանկարների

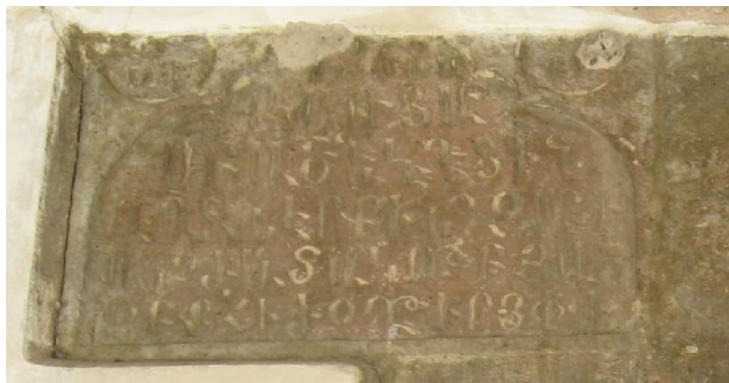
Նկար 3. «Սբ. Աստվածածին» եկեղեցու հարավային մուտքի արձանագրությունը

Ըստ Արարատյան Հայրապետական թեմի կողմից հրապարակված վիմագրագետ՝ Հայկ Հակոբյանի կողմից վերծանված, «Դմիրտրովի «Սբ. Աստվածածին» եկեղեցու արձանագրությունների. առաջին» արձանագրության մեջ ասվում է. «Տ(է)ր ա(ստուա)ծ Յ(իսու)ս Ք(րիստո)ս. /186- ամ(ի) / կառուցաւ / Ս(ուր)բ Ա(ստուա)ծ(ածի)ն եկեղեցին / գէղջ Նէրքին Ղոյլասարի, / ա(մենայ)ն օժանտակութեամբ Յակ/օբ ք(ա)հ(անայ)ի, ժող(ովր)թի ի(ւ)ր(ոյ), փ(ետրուարի) 1:

Այստեղից հետևում է, որ եկեղեցու կառուցման վայրը, կառուցման ժամանակ՝ 1860-ական թվականներին կոչվել է՝ Ներքին Ղոյլասար, և որ եկեղեցին կառուցվել է Հակոբ քահանայի օժանդակությամբ: Երկրորդ արձանագրությունը փաստում է ավելի ուշ՝ 1910 թվականին Ներքին Ղոյլասար գյուղի եկեղեցու նորոգման մասին, որտեղ հիշատակվում է Հովակիմ Տեր-Վարդանյանի անունը:

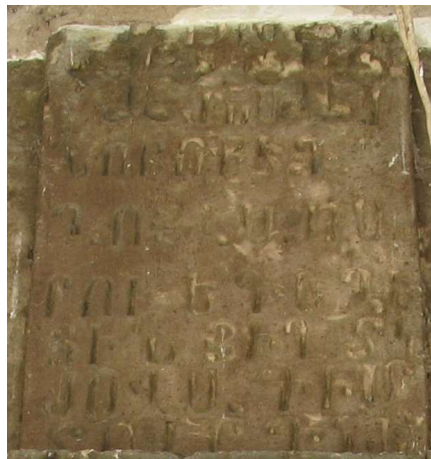
Նկար 4. «Սբ. Աստվածածին» եկեղեցու հարավային մուտքի արձանագրությունը

Երկրորդ արձանագրության մեջ գրված է. «1910 ամ(ի) / յ(ու)ն(ի)ս 1. / նորոքէց / Ղոյլասա/րու եգեղե/ցին յիշ(ա)տ(ա)կ / Յովագիմ / Տ(է)ր-Վ(ա)րդ(ա)նե(ա)ն://» [6]:

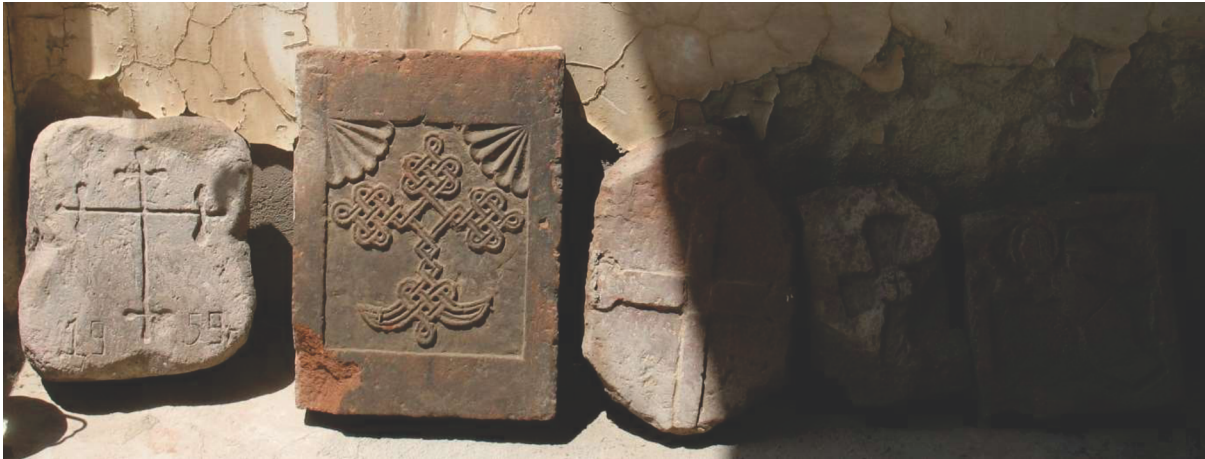
Նկար 5. «Սբ. Մարիամ Աստվածածին» եկեղեցու հարավային մուտքի մոտ առկա սալերը

Հարավային մուտքի մոտ առկա է տանիքաձևով բաց նախասրահ, որի արևմտյան կողմում հուշարձանի զննության օրվա դրությամբ առկա էին 5 քարասալեր՝ «1959թ.» արձանագրությամբ և խաչակող, անհավասարակողմ խաչով քարասալ, կարմիր տուֆով հյուսկեն խաչային հորինվածքով քարասալ, հողմահարված կարմիր տուֆով խաչային հորինվածքով սալ, պայմանական բյուզանդական խաչ համարվող կենտրոնական խաչի մեղալիոնով քարասալ, հրեշտակի պատկերաքանդակ:

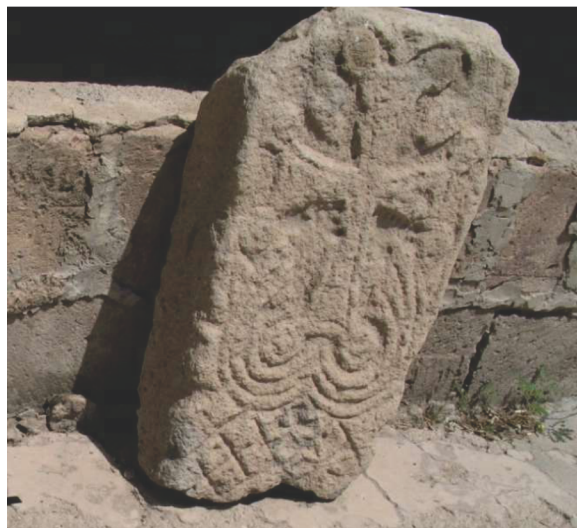
Նկար 6. «Սբ. Մարիամ Աստվածածին» եկեղեցու հարավային մուտքի մոտ առկա խաչքար

Նախասրահի դրսի ցածր պատին առկա էր հենած մի խաչքարային հորինվածքով սալ, որի կենտրոնական հատվածում առկա է հայկական արվեստում լայն տարածում գտած ծաղկաձ խաչի պատկեր, որի հիմքում արմավի տերևներ են:

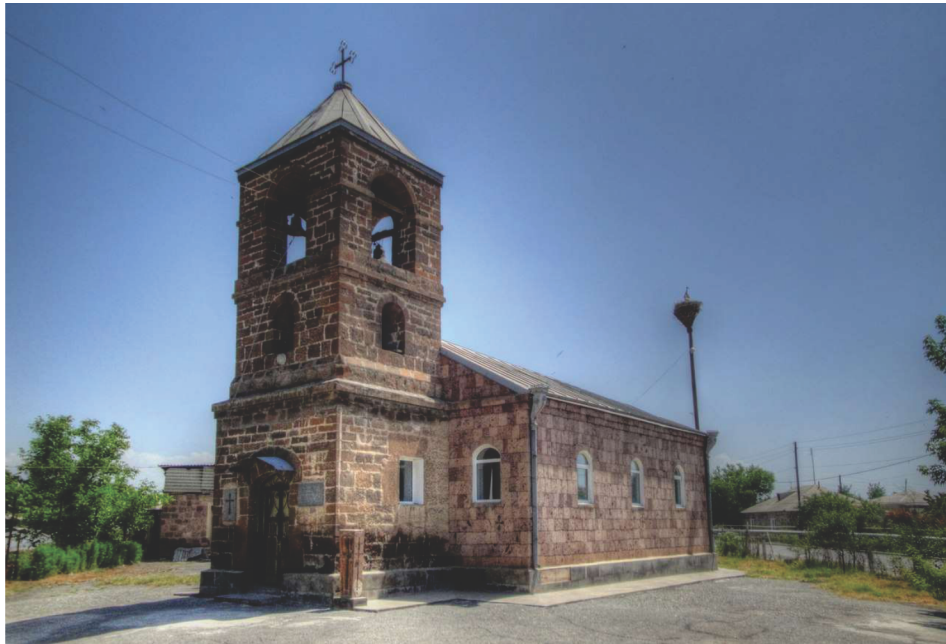
Նկար 7. Դմիտրովի «Սուրբ Կիրիլ» եկեղեցին 1840թ.

Դմիտրովի «Սուրբ Կիրիլ» եկեղեցին, 1840թ.) ճարտարապետությունը և ներքին հորինվածքը, նաև կատարելով համեմատական վերլուծություն Դմիտրով գյուղի «Սբ. Աստվածածին» եկեղեցու հետ՝ պարզ է դառնում, որ ընդհանուր հուշարձանն իր արձանագրություններով և ճարտարապետական առանձնահատկություններով հարում է հայկական գյուղական բազիլիկ եկեղեցիների հորինվածքներին և աղերսներ չունի Հայաստանում ասորական քրիստոնեական տաճարների ընդհանուր հորինվածքային առանձնահատկությունների հետ:
